Rapportage

Schouw Lucebertschool

Opdrachtgever
Gemeente Bergen

Datum
25 januari 2024

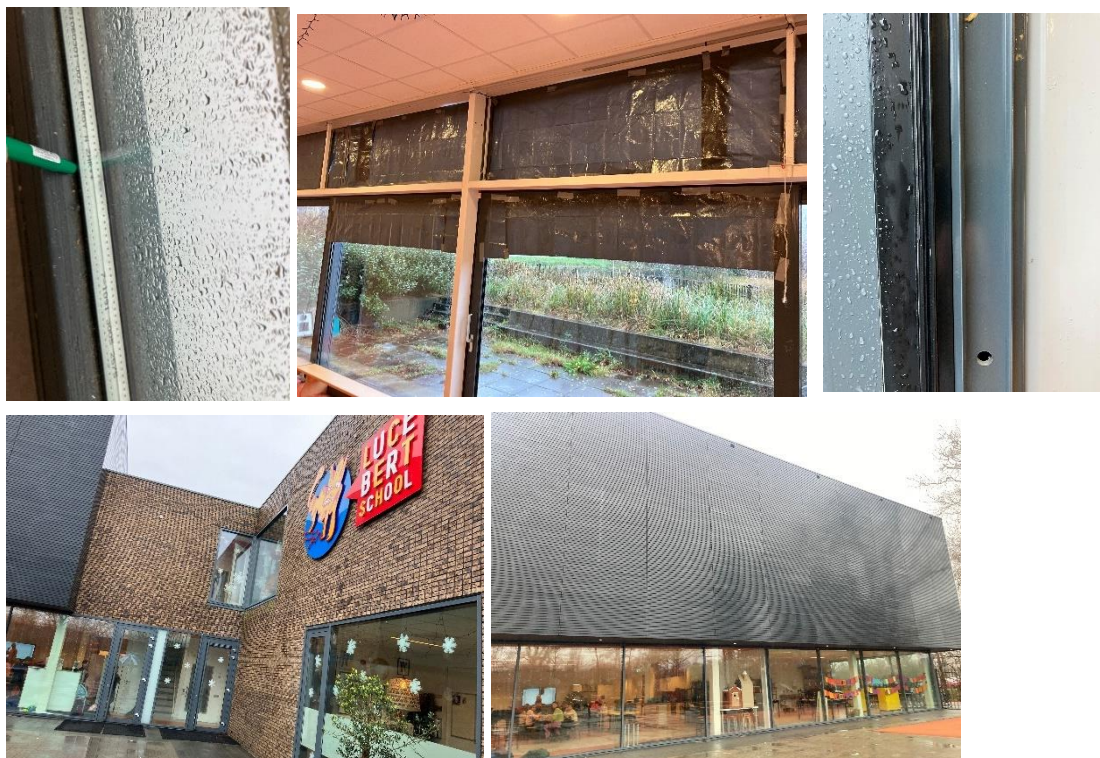
Impressies

Onderdeel	Score	Toelichting
Gevels, gesloten	2	Buitenspouwblad: goed Voegvulling: goed Veroudering/ vervuiling: incidenteel
Gevels, open. Kozijnen (schilderwerk en beglazing)	3	Schilderwerk: redelijk Houten kozijnen Beglazing: HR++
Hang- en sluitwerk	3	Defect: nee
Dak		Onbekend
Gemiddelde	2,6	
Specifiek gebrek of kenmerk

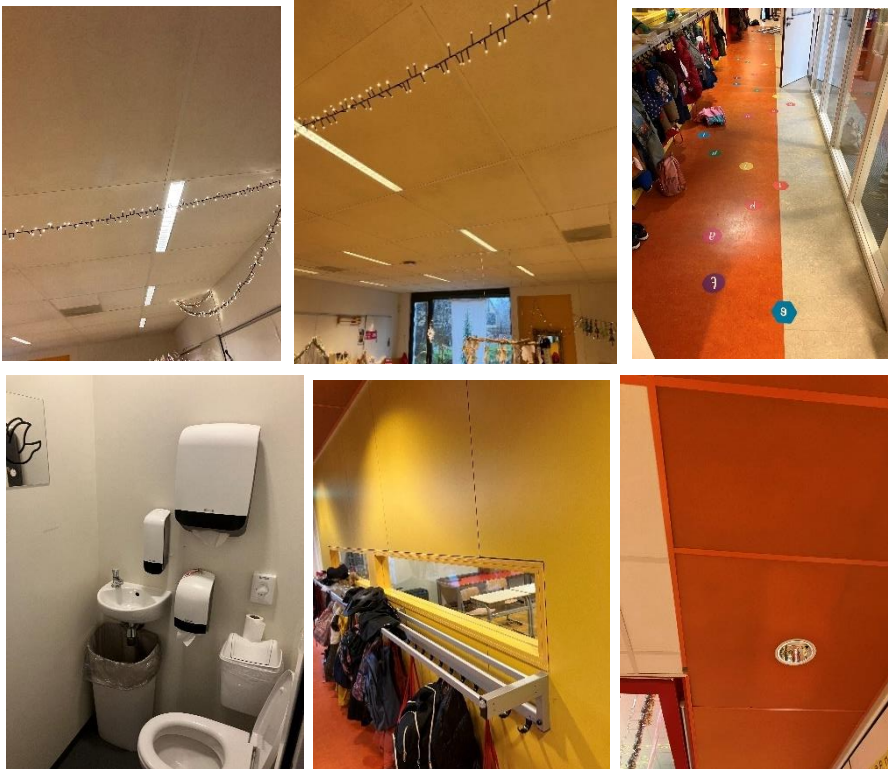
Impressies

Onderdeel	Score	Toelichting
Vloeren	3	Reparatie/slijtageplekken: incidenteel zichtbaar
Wanden	3	Reparatie/slijtageplekken afwerking: incidenteel
Plafond	2	Diversiteit aan plafond afwerking: incidenteel beschadigd
Sanitaire ruimtes	3	Wand- vloerafwerking glad en vlak; Schade/ vervuiling: incidenteel
Gemiddelde	2,75	
Specifiek gebrek of kenmerk

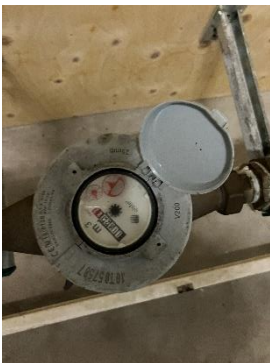
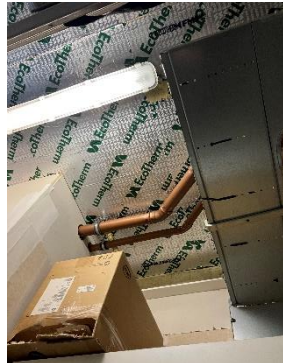
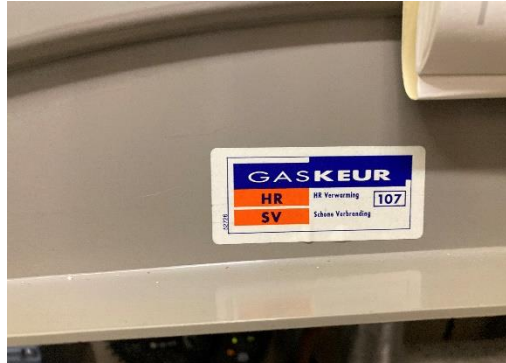
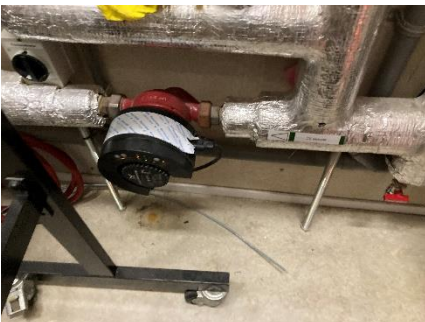
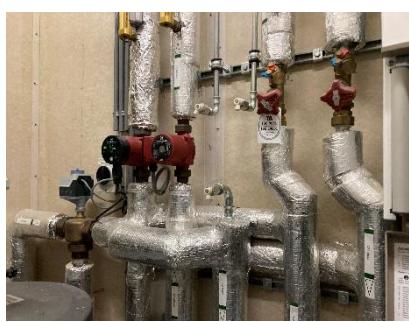
Impressies

Onderdeel	Score	Toelichting
Verwarming en koeling	3	Einde technische levensduur: nee Storingen/lekkages: geen
Ventilatie	3	Geen actieve koeling aangetroffen Einde technische levensduur; nee Vervuiling luchtroosters: plaatselijk Storingen: geen Klachten: omwonenden klagen over geluidsoverlast op. Leraren zitten daarom ramen open.
elektrotechnisch	3	Leeftijd algemene voorzieningen: Einde technische levensduur: nee Storingen: geen
Warm water	2	Einde technische levensduur; nee
Gemiddelde	2,75	
Specifiek gebrek of kenmerk		In de zomer warmt de etage snel op. De warmte boven is niet goed, in samenhang met oplopende CO2 waarden. Leidingen zijn geïsoleerd.

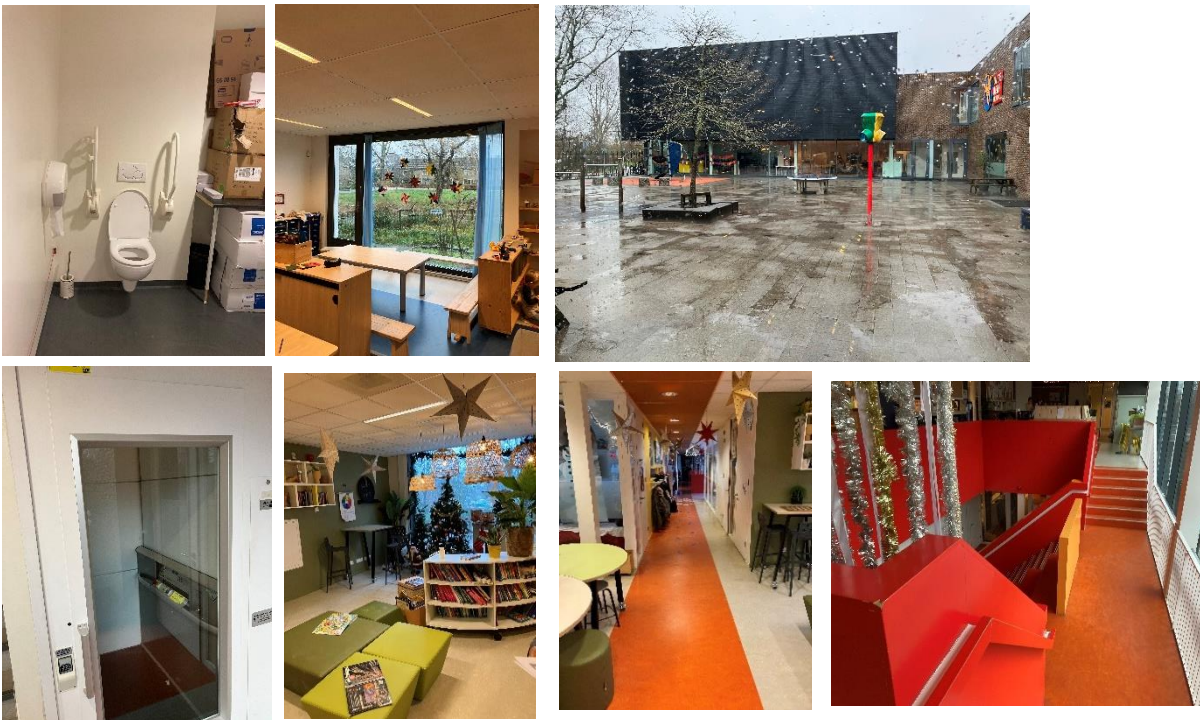
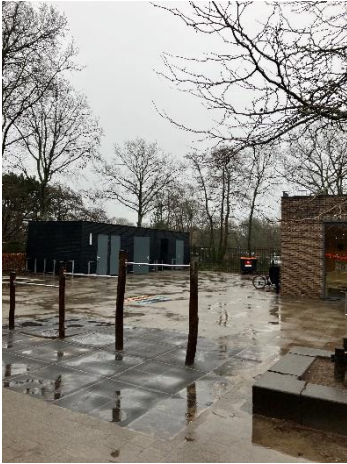
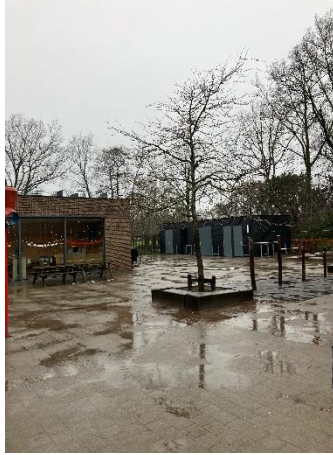
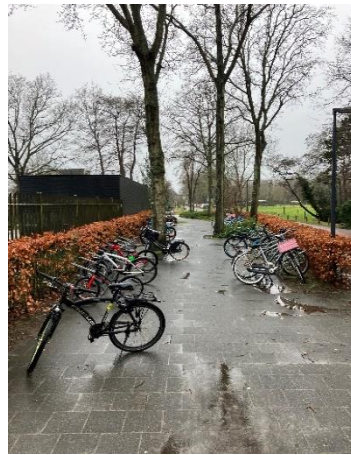
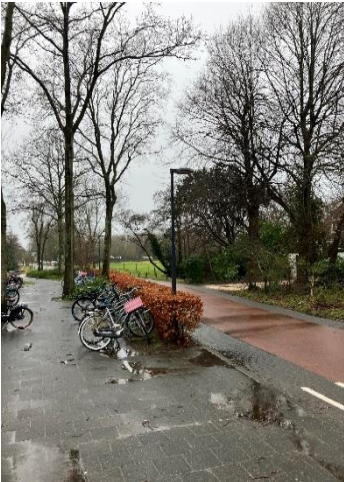
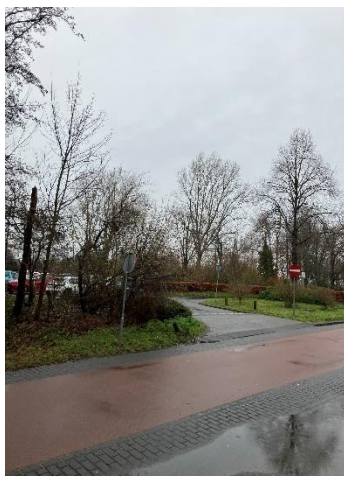
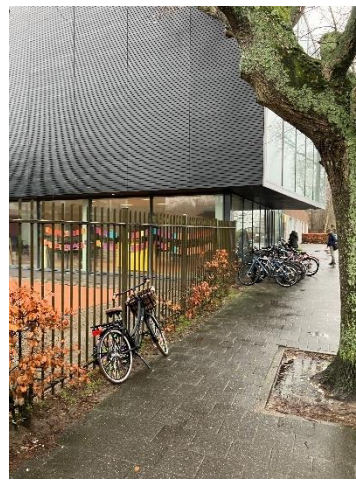
Impressies

Onderdeel	Score	Toelichting
Flexibiliteit	3	Herindeling binnen bestaande plattegrond beperkt
Lesruimten	2	Differentiatie in afmetingen van leslokalen: hoog Verkeersruimten: redelijk Zichtrelatie met de verkeersruimten: goed Plafondhoogte: ca. 2.7 m Ruimtelijke ervaring: goed
Toegankelijkheid	2	De gebruikruimten zijn bereikbaar voor mindervaliden MIVA-toilet aanwezig Lift aanwezig
Buitenruimte	4	Afmetingen schoolplein: voldoet aan minimale norm Ruimte om fiets te parkeren: buiten speelplein
Gemiddelde	2,75	
Specifiek gebrek of kenmerk		Voldoende auto parkeerplaatsen.

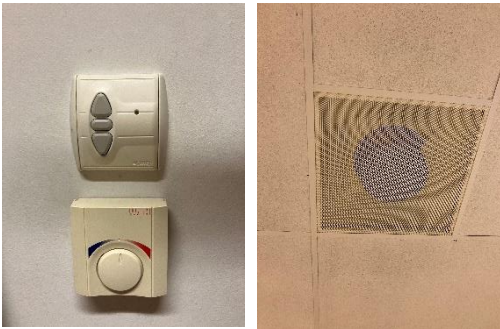
Impressies

Onderdeel	Score	Toelichting
Ventilatie	4	Klachten; geen Ventilatie type D incl. warmteterugwinning. CO2-waarden lopen gedurende de dag op
Temperatuur	3	Overschrijding; in zomer Buitenzonwering; op zon-belaste gevels aanwezig
Dag- kunstlicht	3	Daglichttoetreding; goed Verlichtingsarmaturen: staat van onderhoud: goed Verlichting: TL5 in lokalen met sensor
Geluid	4	Nagalm; plaatselijk overlast Omgevingsgeluid; plaatselijk overlast Installatiegeluid; plaatselijk overlast Overspraak; geen
Gemiddelde	3,5	
Specifiek gebrek of kenmerk

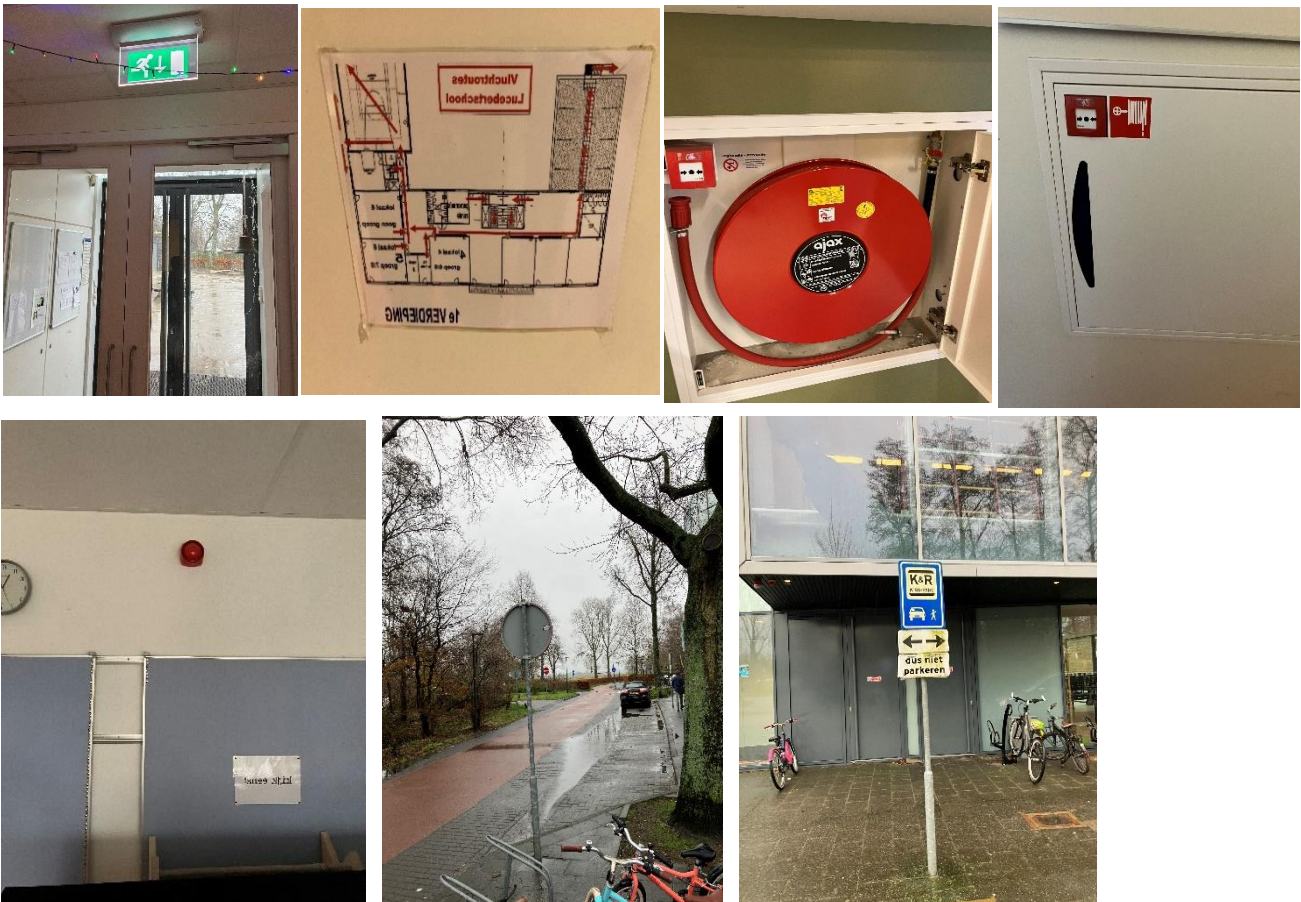
Impressies

Onderdeel	Score	Toelichting
Veiligheid in gebouw	2	Overzichtelijke plattegrondindeling; ja Klachten/schade door vandalisme; nee
Verkeersveiligheid	3	Afstand gebouwentree tot openbare weg: kort; Kiss and ride loopt langs een fietspad, deze situatie wordt in de rapportage nader beschreven.
Brandcompartimentering	2	Gebouw is opgedeeld in brandcompartimenten; geen bijzonderheden.
Vluchtroutes en blusmiddelen	2	Vluchtroutes overzichtelijk, vrij van obstakels; Ontruimingsplattegronden: aanwezig en leesbaar; Armaturen vluchtrouteaanduidingen vertonen geen defecten; HBM's en BSH's aanwezig en goed zich- en bereikbaar;
Gemiddelde	2,25	
Specifiek gebrek of kenmerk
