Rapportage

Schouw Van Reenenschool

Opdrachtgever
Gemeente Bergen

Referentienummer
2230342/20240102AV01

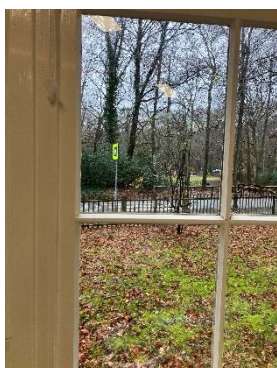
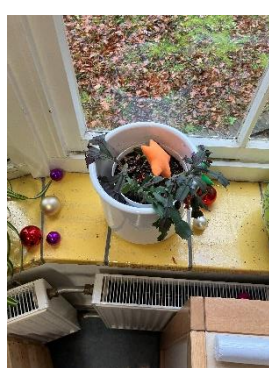
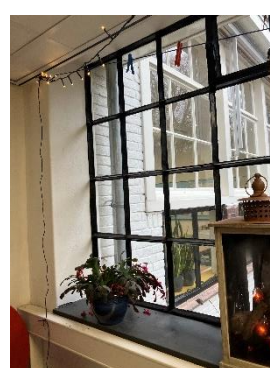
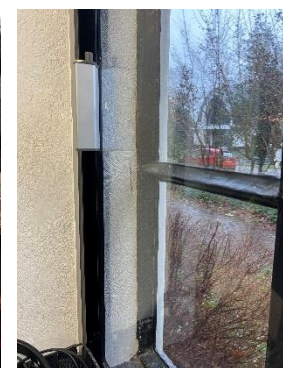
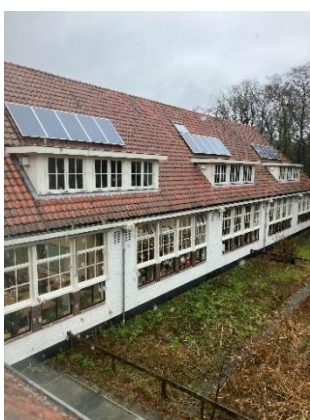
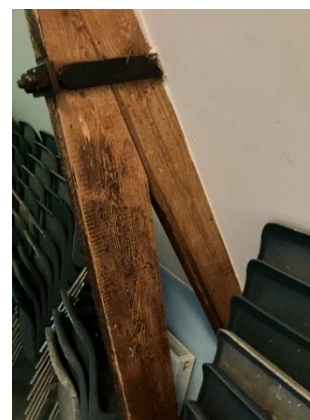
Onderdeel	Score	Toelichting
Gevels, gesloten	3	Voegvulling: plaatselijke scheurvorming Veroudering/ vervuiling: plaatselijk
Gevels, open. Kozijnen (schilderwerk en beglazing)	3	Schilderwerk wordt volgens onderhoudsplanning bijgehouden Veel koudebruggen
Hang- en sluitwerk	3	Defect: nee, wel erg gedateerd
Dak	4	Slijtage: regelmatig Pannen zijn vuil
Gemiddelde	3,25	
Specifiek gebrek of kenmerk

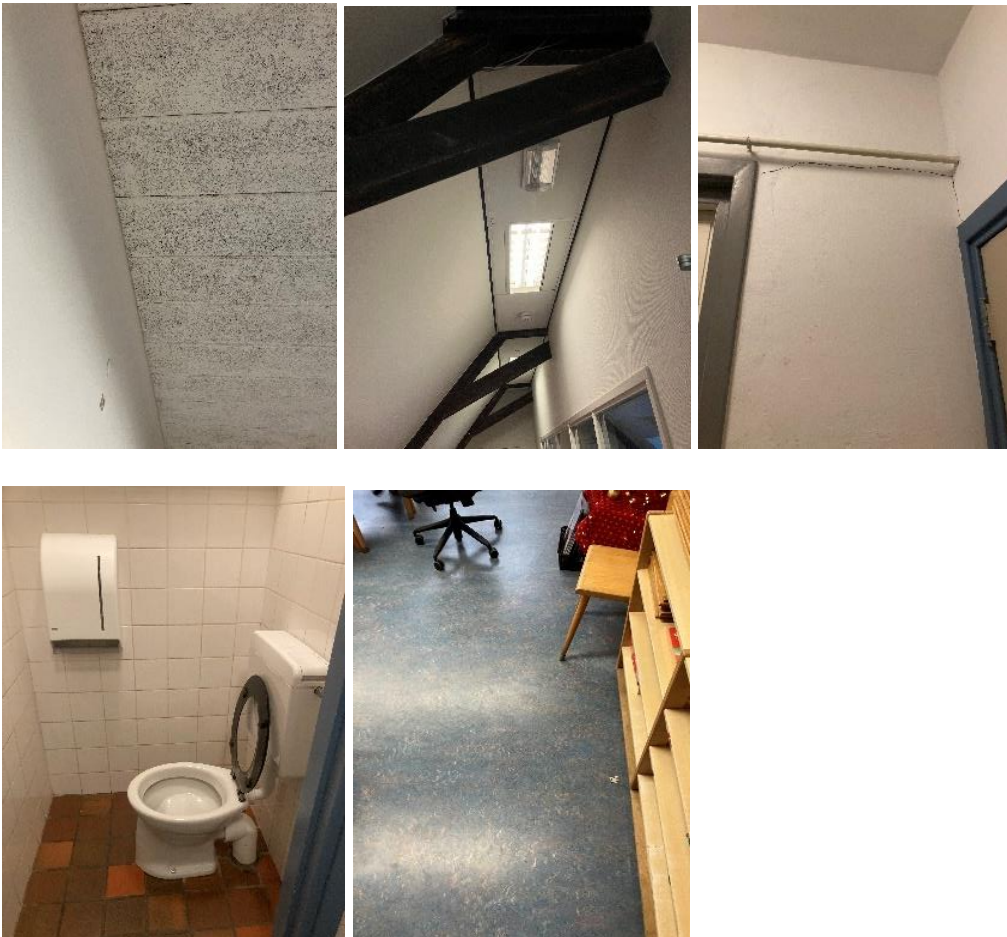
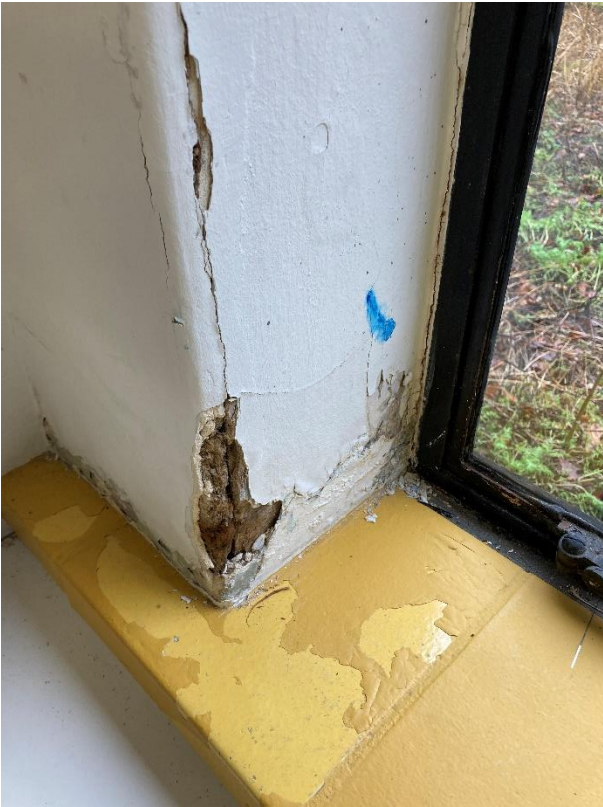
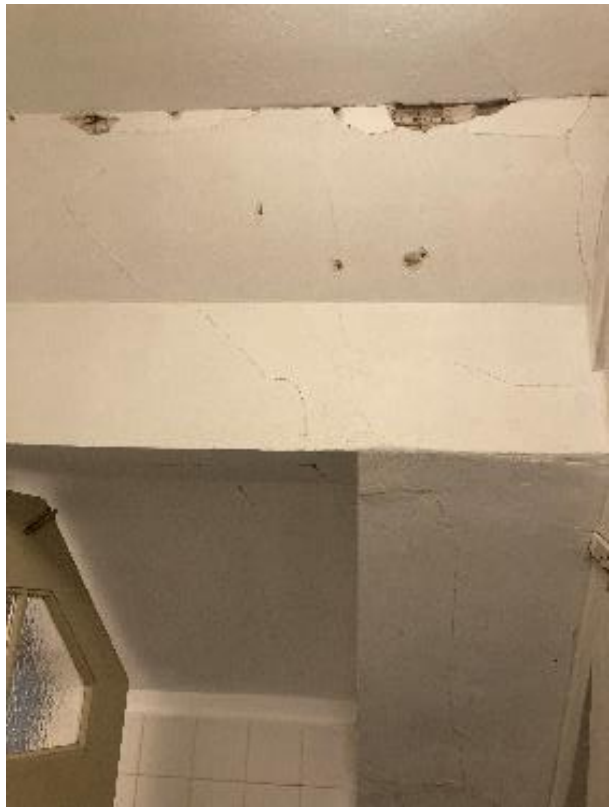
Onderdeel	Score	Toelichting
Vloeren	4	Reparatie/slijtageplekken: plaatselijk zichtbaar Type vloer: hout
Wanden	4	Reparatie/slijtageplekken afwerking: plaatselijk zichtbaar,
Plafond	4	Diversiteit aan plafond afwerking: plaatselijk beschadigd Type plafond: systeemplafond zonder brandwerende plafondplaten
Sanitaire ruimtes	4	Schade/ vervuiling: plaatselijk
Gemiddelde	4	
Specifiek gebrek of kenmerk

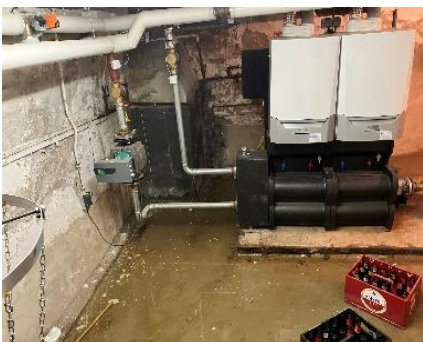
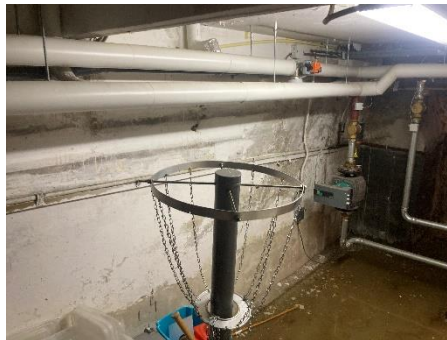
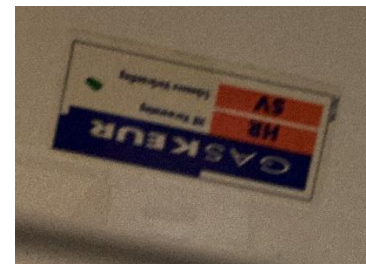
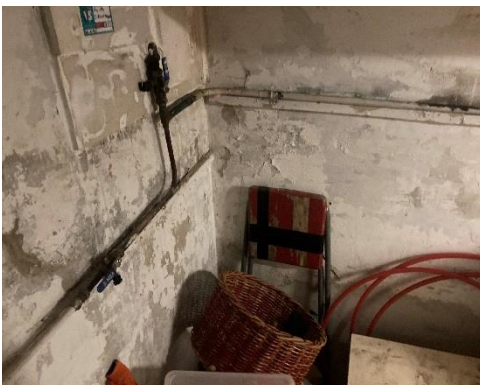
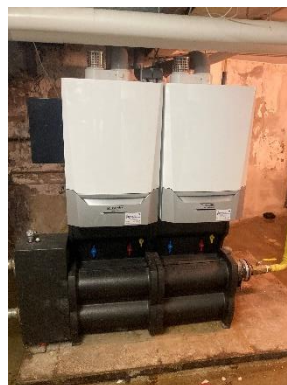
Onderdeel	Score	Toelichting
Verwarming en koeling	4	Afgifte: radiatoren, centraal aangestuurd Geen koeling. De CV ketels zijn slecht bereikbaar in kelder
Ventilatie	5	Ventilatievoorzieningen: natuurlijke ventilatie Vervuiling luchtroosters: aanzienlijk CO2 waarden zijn tijdens de schouw boven de 1.500 PPM. Mechanische ventilatie in theaterzaal, functionaliteit onbekend.
elektrotechnisch	4	Veel stekkerdozen
Warm water	3	
Gemiddelde	4	
Specifiek gebrek of kenmerk		Lekkage in de kelder. Hierdoor staat deze blank. CV ketels in kelder zijn recent geplaatst. Conform huidige regelgeving mag de cv ketel niet in een kelder geïnstalleerd zijn.

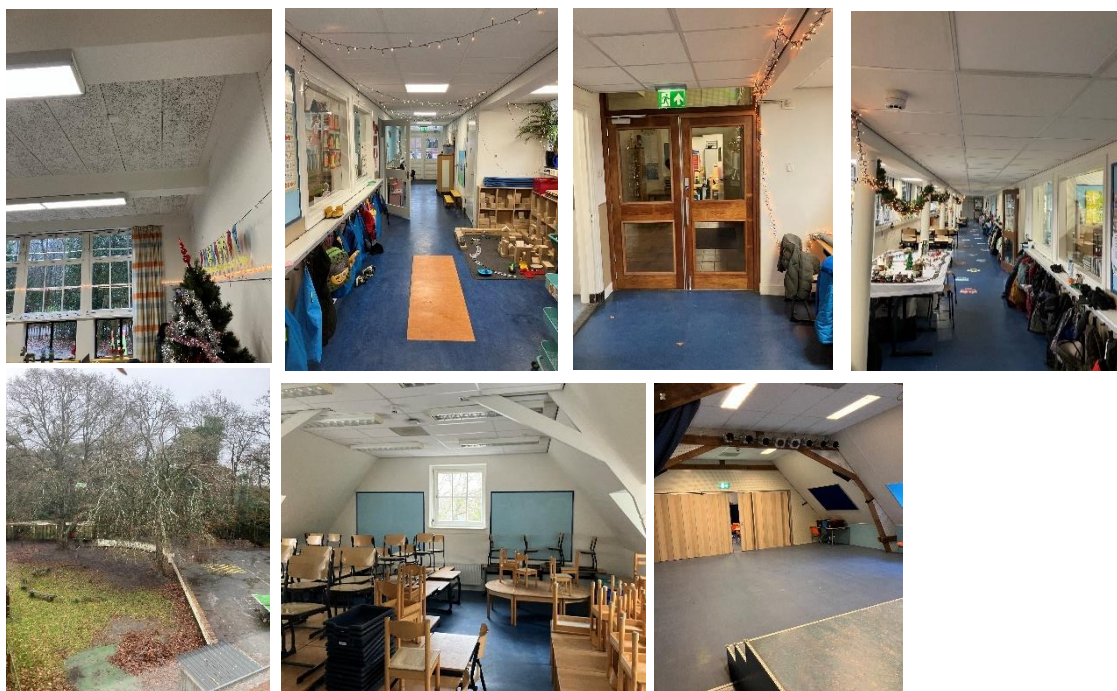
Onderdeel	Score	Toelichting
Flexibiliteit	4	herindelings is bijna niet mogelijk, ivm met dragende muren.
Lesruimten	2	Differentiatie in afmetingen van leslokalen: hoog Verkeersruimten: redelijk Zichtrelatie met de verkeersruimten; redelijk Plafondhoogte: >3m Ruimtelijke ervaring: goed
Toegankelijkheid	5	MIVA toilet is niet aanwezig Lift is niet aanwezig
Buitenruimte	2	Afmetingen schoolplein: groot Ruimte om fiets te parkeren; goed
Gemiddelde	3,25	
Specifiek gebrek of kenmerk

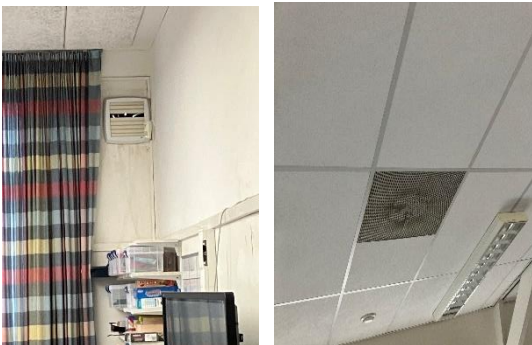
Onderdeel	Score	Toelichting
Ventilatie	5	Slechte kwaliteit
Temperatuur	4	Regelmatig klachten
Dag- kunstlicht	2	Daglichttoetreding; goed Verlichtingsarmaturen: staat van onderhoud: goed;
Geluid	4	Nagalm: regelmatig overlast Slechte akoestiek
Gemiddelde	3,75	
Specifiek gebrek of kenmerk		Losse CO2 meters > CO2 waarde is te hoog.

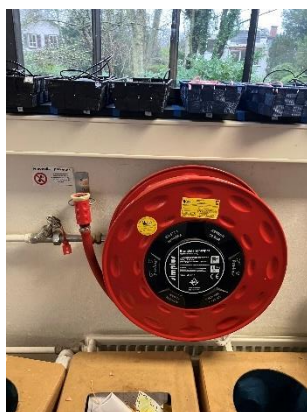
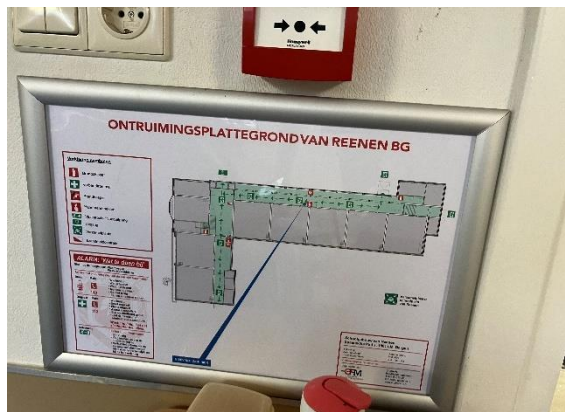
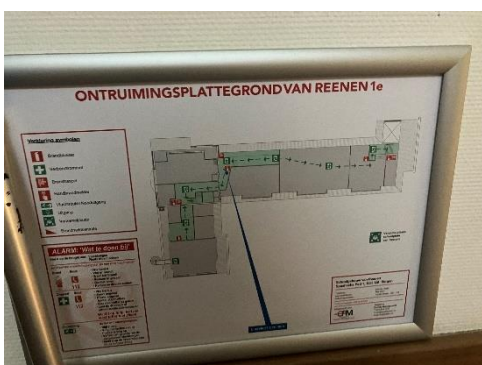
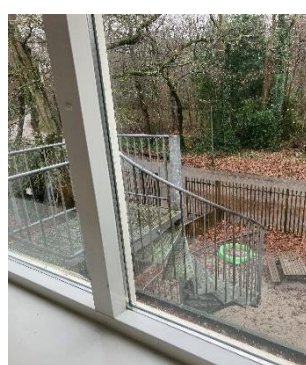
Onderdeel	Score	Toelichting
Veiligheid in gebouw	2	Overzichtelijke plattegrondindeling; redelijk Klachten/schade door vandalisme; nee
Verkeersveiligheid	4	Afstand gebouwentree tot openbare weg is kort. Geen parkeervoorzieningen medewerkers aanwezig.
Brandcompartimentering	2	Gebouw is opgedeeld in brandcompartimenten; geen bijzonderheden.
Vluchtroutes en blusmiddelen	3	Vluchtroutes overzichtelijk, spullen in de gang Ontruimingsplattegronden: aanwezig en leesbaar; Armaturen vluchtrouteaanduidingen vertonen geen defecten;
Gemiddelde	2,75	
Specifiek gebrek of kenmerk

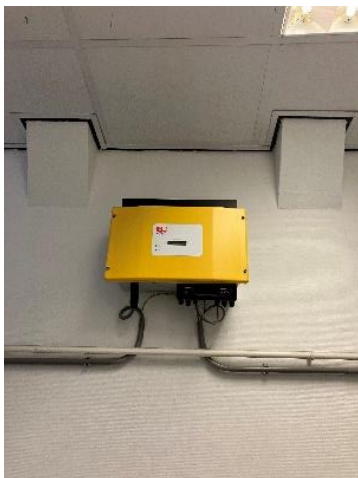
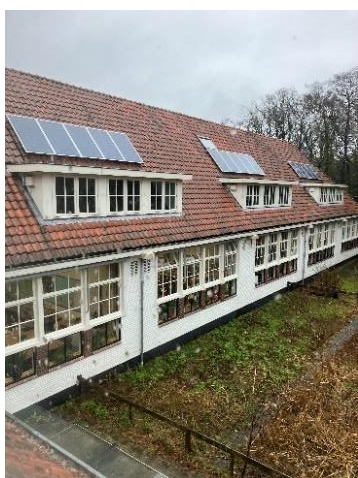
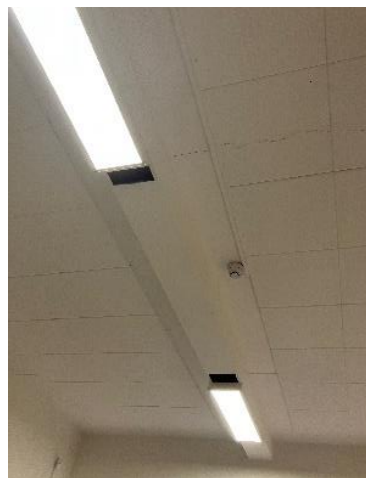
Onderdeel	Score	Toelichting
Verwarming	4	Nieuwe HR-ketel Leidingisolatie; redelijk Radiatoren met thermostatische kranen; functioneren
Verlichting	3	In verkeersruimte en in de lokalen op de eerste verdieping LED; Op de eerste verdieping TL verlichting
Isolatie	5	Isolatiewaarden o.b.v. bouwjaar; laag Isolatiewaarde glas: laag Veel koudebruggen
PV-panelen	4	Dakoppervlak; beperkt voorzien van PV-panelen
Gemiddelde	4	
Specifiek gebrek of kenmerk		Er zijn in het gebouw veel koudebruggen aanwezig.
